**MEMORIA  
PROGRAMA DE RECUPERACIÓN DE  
CITÉS Y PASAJES  
2013 - 2016  
COMUNA DE SANTIAGO**

ELABORACIONES PROYECTUALES,  
INTERVENCIONES ORGANIZACIONALES  
Y LEVANTAMIENTOS DE ANTECEDENTES  
SOCIALES, LEGALES Y ADMINISTRATIVOS,  
EN 95 CITÉS.

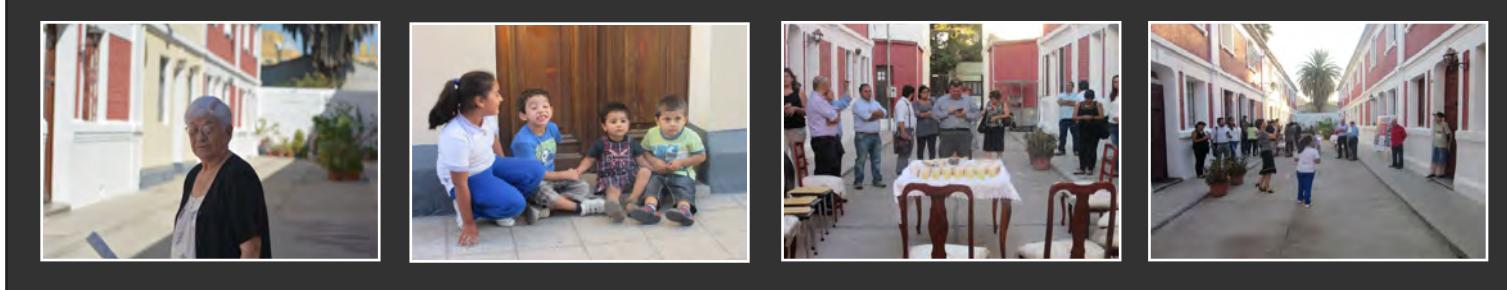
**ELEVACIÓN FACHADA NORTE**

El cité data de 1920. Ingresa al Programa luego de ser contactado por el equipo. En el cité habitan 49 personas, y cuenta con una alta tasa de adultos mayores.

Las fachadas están en óptimas condiciones, conservando la arquitectura original, presentando diversas ornamentaciones como zócalo y cornisas.

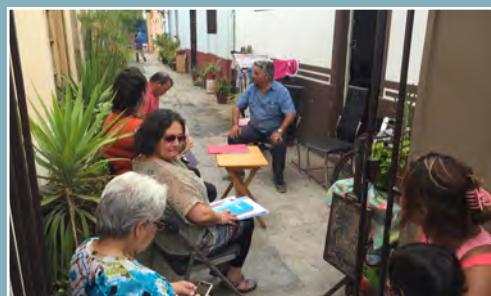
El cité data de 1900 e ingresa al programa por demanda espontánea de la comunidad. En el cité habitan alrededor de 52 personas, pertenecientes en su mayoría a adultos en el segmento de edad laboral activa.

El ingreso es a través de un acceso libre por reja que deriva a un pasillo recto cercano a los 3.0 mts. de ancho y de uso peatonal. El pavimento se encuentra deteriorado evidenciando humedad. Las fachadas son regulares y continuas, con pocas intervenciones, siendo un cité con casas de un piso.

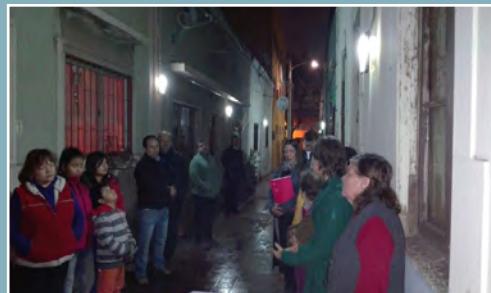
El cité data de 1930 e ingresa al programa por demanda espontánea de la comunidad. En el cité habitan cerca de 45 personas, con población mayoritariamente chilena y un alto porcentaje de adultos en tercera edad.

El ingreso es a través de un acceso libre por portón que deriva a un pasillo recto cercano a los 3.0 mts. de ancho y su uso es peatonal. El pavimento es de baldosas rojas en toda la superficie en regular estado. Las fachadas son continuas con deterioro en sus estucos, siendo un cité con viviendas de uno y dos pisos.

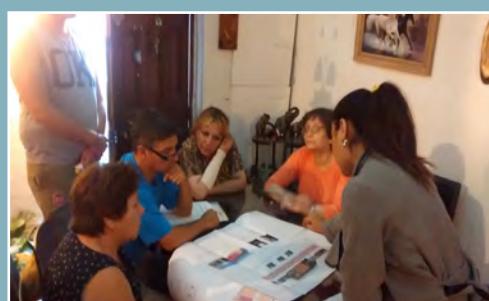
El ingreso es a través de un acceso libre por reja que deriva a un pasillo recto cercano a los 3.0 mts. de ancho de uso peatonal. El pavimento es de baldosas coloniales y rústicas en excelente estado. Las fachadas son irregulares con ampliaciones en algunas viviendas, y con algunos daños en los estucos, siendo un cité con viviendas de uno y dos pisos.

COMITÉ	COMITÉ DE ADELANTO Y SEGURIDAD MAPOCHO 2362	
CONSTITUIDOS AÑO 2015		
BENEFICIADOS	9 VIVIENDAS	29 PERSONAS
OBRAS EJECUTADAS	PROGRAMA DE RECUPERACIÓN DE CITÉS	Pavimentación, reparación de reja, nicho de medidores, retiro de postes, canalización de aguas lluvias por sumideros, reparación cámara de alcantarillado, canalización de corrientes fuertes y débiles por bandeja galvanizada, arranques para la iluminación común.

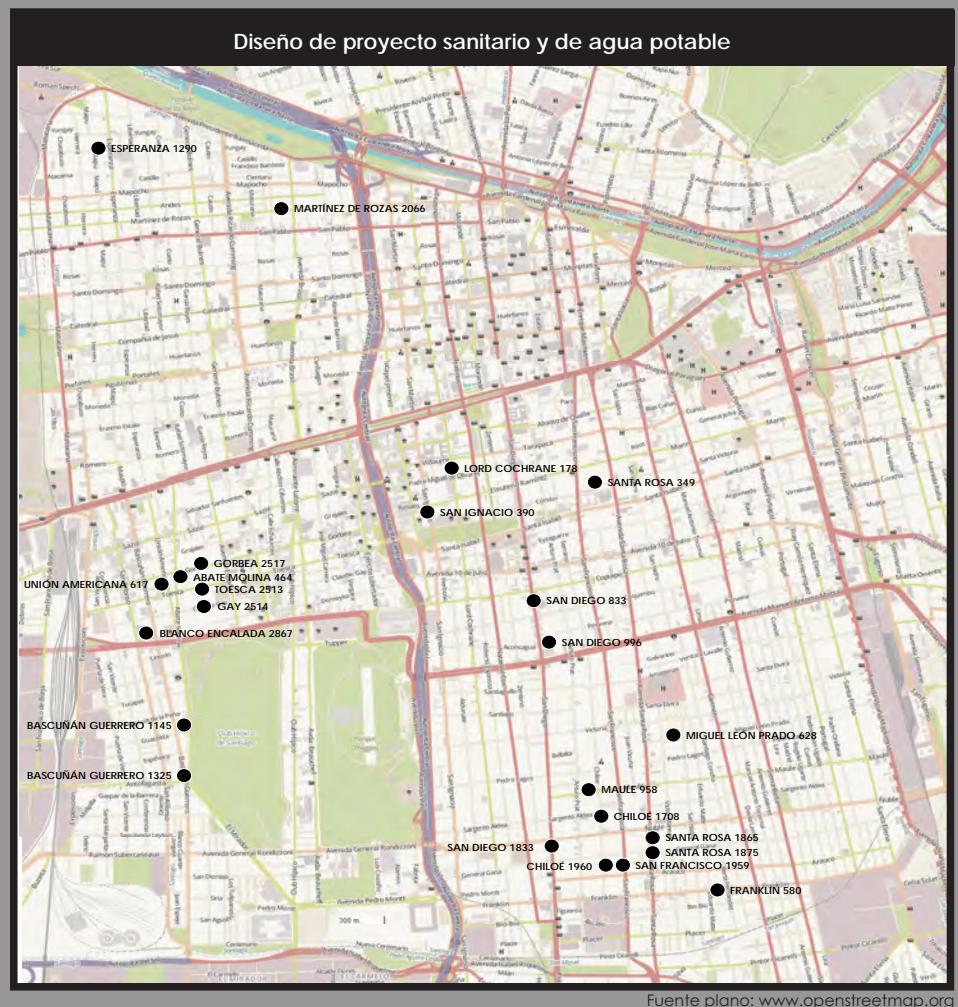
Se elaboran durante 12 meses, desde Diciembre a la fecha, 24 anteproyectos sanitarios de alcantarillados y redes húmedas aprobados por Aguas Andinas para cítés de la comuna.

En el plano de la izquierda podemos observar la ubicación de los 24 cítés seleccionados, los cuales son:

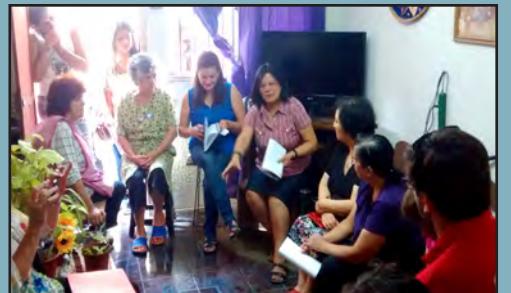
Cité con pavimento en mal estado y con problemas en los escurrimientos de aguas, ya que las cañerías de evacuación tienen pendiente hacia el interior del cité, lo que genera apozamiento en épocas de lluvias.

Además se presenta desnivel de 80 cm aproximadamente en la parte media del conjunto inmueble, lo cual agrava la situación, presentando un grado de complejidad alto, ya que a su vez el sistema de evacuación pasa por el espacio común e interiores.

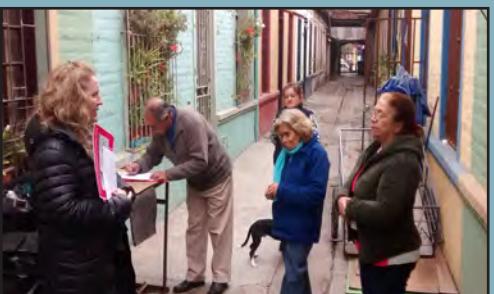
Este cité se encuentra con sus pavimentos de ingreso bastante deteriorados y rotos producto de los años, sin embargo, al revisar las cámaras de inspección ninguna de ellas se encontraba obstruida.

No existen viviendas con red interna obstruida por ahora.

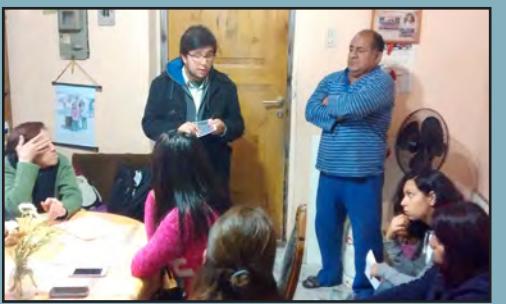
Este cité se encuentra con sus pavimentos con desnivel inicial producto del daño en el colector principal , el cual, al momento de la visita tenía todas sus cámaras a medio llenar.

La idea del anteproyecto es evacuar las aguas servidas desde cada dos casas hacia el pasillo central, con la creación de cámaras de inspección , convirtiendo este trabajo en algo de mediana a alta complejidad ya que se debe intervenir al interior de las viviendas y no solo en su espacio común.

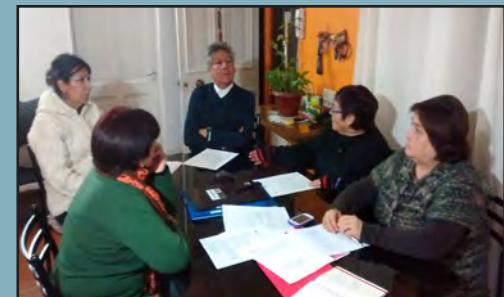
Este cité presenta dos zonas muy marcadas donde se muestran hundimientos en su pasillo principal posiblemente por rotura de tuberías.

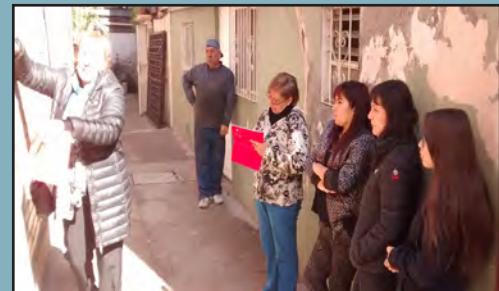
Este cité se encuentra con sus pavimentos de ingreso en buen estado, sin embargo, se están empezando a marcar líneas longitudinales por sobre la red existente.

En el proyecto estimado se considera cambiar la red del cité y las cámaras de inspección existentes, no existiendo casas con su red obstruida.

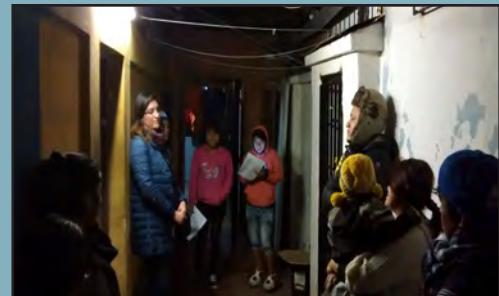
Este cité se encuentra con sus pavimentos en un incipiente desnivel inicial producto del daño en el colector principal.

Algunos baños y zonas húmedas de las viviendas que se encuentran adosadas a muro y que da hacia el pasillo, facilitando una posible futura ejecución de obras.

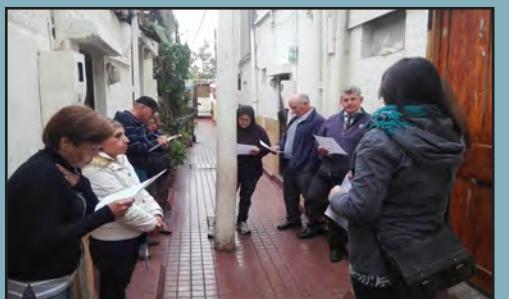
Cité presenta hundimiento en pavimento, evidenciando roturas en tubería de red sanitaria, pero con obstrucciones esporádicas.

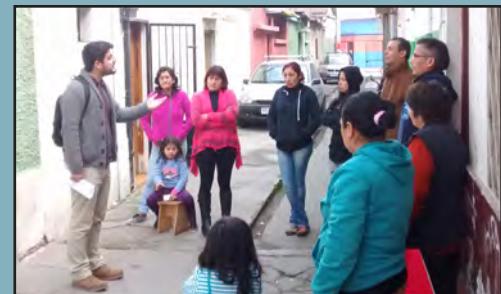
En el cité/pasaje podemos encontrar pavimento en buen estado, sin desniveles aparentes y con pequeñas zonas con desprendimiento menor.

Las redes de evacuación de agua pasan por los patios interiores de las viviendas, saliendo al pasillo central a 10 mts antes de llegar a la calle.

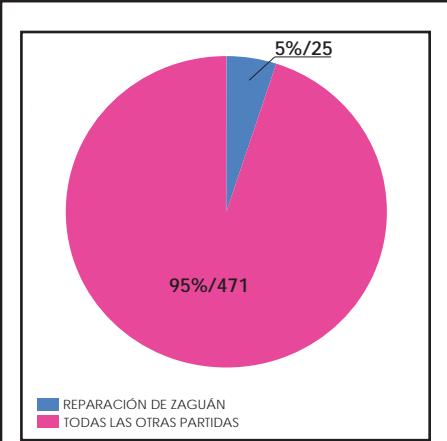
### 3.3.2. REPARACIÓN DE ZAGUÁN O ACCESO TECHADO

El número de intervenciones de **Reparación de zaguán o acceso techado**, la posiciona como la quinta partida más realizada durante el Programa con 25 casos. Esta intervención contempla la reparación completa del zaguán, es decir, revisión de estructura, cielo, muros, y detalles ornamentales preexistentes o nuevos, como molduras, zócalo u otros.

El cielo actual se retira. Se mantiene la estructura existente y se procede a la instalación de una estructura de techo que cumpla con la condición estructural y de lo necesario se reemplazan aquellas piezas que se encuentren deterioradas.

**CIÉLO:** Se instala superficie de cielo o se repara la existente, en la mayoría de los casos se utiliza madera de pino tratada.

**MUROS:** Se reparan y pintan los muros laterales. Se ornamenta según diseño del arquitecto o preexistencias.

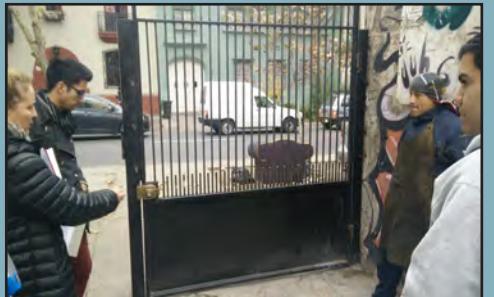
**FACTURA E INSTALACIÓN:** se realiza el elemento con perfiles metálicos de sección cuadrada, quedando el diseño y ornamento de la pieza a criterio del arquitecto a cargo. La factura puede ser realizada tanto en faena como en taller, en el segundo caso, una vez terminada es trasladada para su instalación. Las terminaciones como, si es translúcida o con madera, si lleva nombre del cité y otros, son conversados con la comunidad.

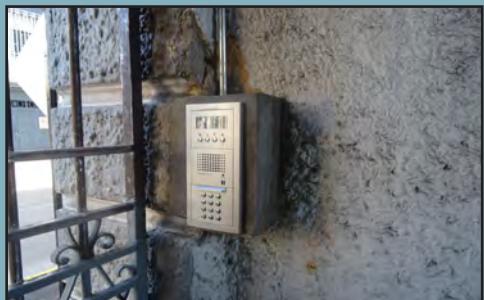
La partida consta de dos elementos principales:

**CABLEADO:** El cableado puede ser libre a través de las fachadas o canalizado por ducto.

**APARATOS DE CITOFOONÍA:** Consta de un panel principal del cual derivan las redes que se distribuyen a cada vivienda. Además se instalan los porteros por vivienda, que se encargan de recibir la señal de sonido desde el exterior.

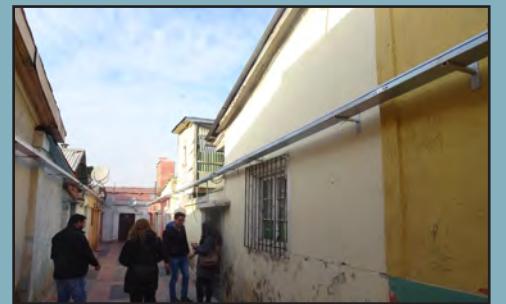
**BANCO DE DUCTO:** Consiste en separar las corrientes débiles y fuertes en ductos subterráneos con cámaras de inspección cada 10 mts. aproximadamente.

**BANDEJA GALVANIZADA:** Se canalizan las redes por vía aérea, pasando sobre las fachadas. Tanto corrientes débiles como fuertes van dentro de una bandeja anclada a muro por fijaciones de diverso tipo.

**DUCTO:** Se separan las corrientes en ductos conduit o EMT y se pasan por vía aérea a anclados través de las fachadas.

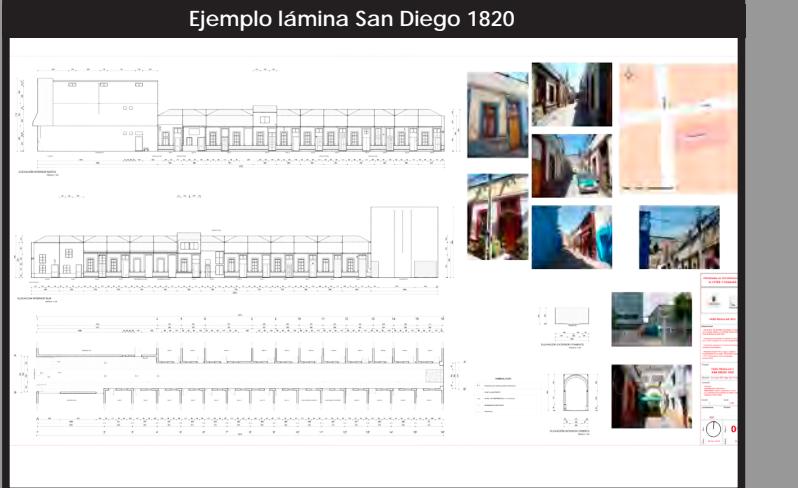
Ejemplo lámina San Diego 1820

Cuando la canalización no es viable ya sea por temas técnicos o presupuestarios (como cuando involucra el retiro de postes por ejemplo), se aplica el ordenamiento, que algunas veces va a acompañado de la renovación del tendido.

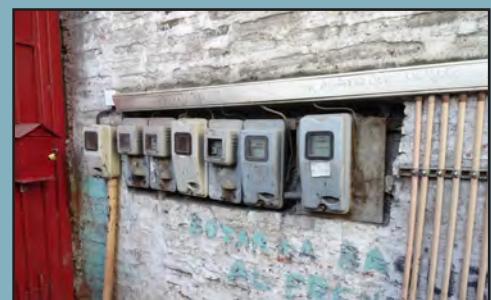
**GABINETE DE MEDIDORES:** Cuando los medidores se encuentran por sobre la rasante del muro, es decir, se afianzan sobre la superficie, se elabora un gabinete metálico para su protección.

**GABINETE EMPALME:** Cuando existe o se solicita empalme común se realiza un gabinete individual para su protección.

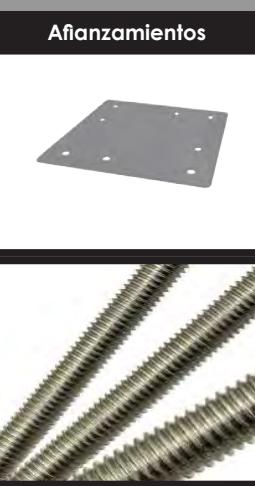
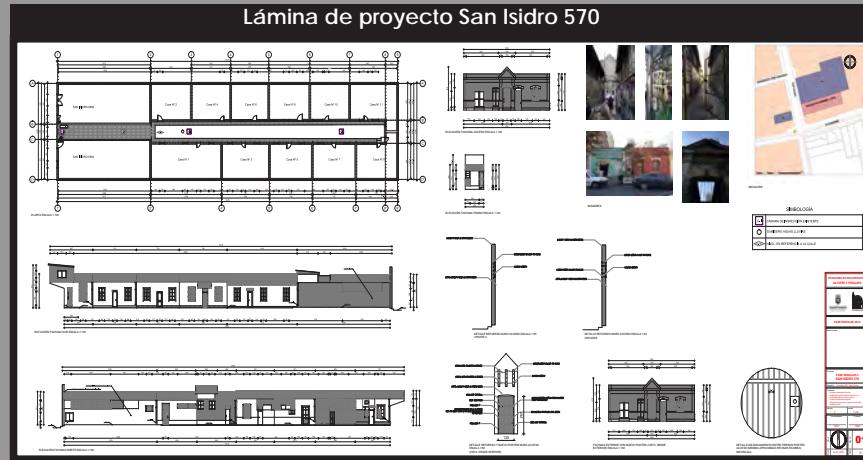
**LA PARTIDA DE CONSTRUCCIÓN DE MURO / RECONSTRUCCIÓN O REPARACIÓN DE FRONTÓN**, se encarga de mejorar eliminar aquellos factores de riesgo que implican éstas estructuras cuando se encuentran con daño estructural o peligro de desprendimiento de material.

Algunos de los factores que influyen en el deterioro de estas estructuras son los siguientes:

- Daño por movimiento sísmico a traves de los años.
- Deterioro estructural producto del paso del tiempo y la debilitación o desprendimiento del material constructivo.
- Daño por humedad atribuble a fuente diversa, sea por filtración, capilaridad, lluvia y exposición, entre otros.

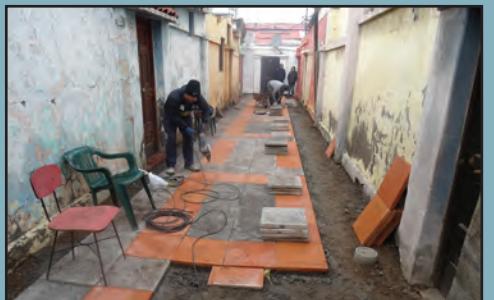
Baldosas correspondientes a los cités:  
Martínez de Rozas 2080, Sazié 2514,  
Cuevas 1021 y Lord Chchrane 825

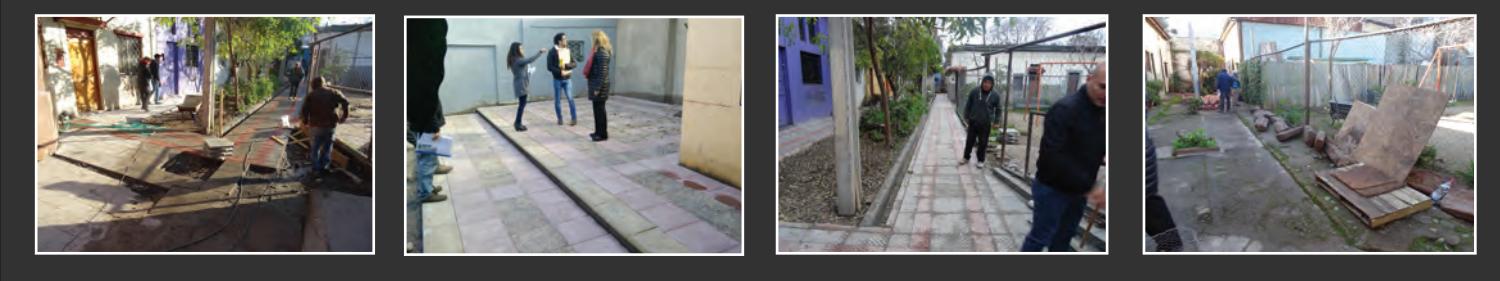
**LA PARTIDA DE MEJORAMIENTO DE ESPACIO EN PATIO CENTRAL**, se encarga de mejorar aquellas zonas consideradas con relevancia dentro de la distribución del área común.

Esta tipología de proyecto se hace cargo de re-diseñar programáticamente el espacio, considerando las existencias previas y la optimización del estado y uso del sector intervenido.

- Pavimentación
- Drenaje de aguas lluvias
- Jardines
- Iluminación
- Pintura de muros
- Solución de desniveles, como rampas o peldaños.
- Y otros.

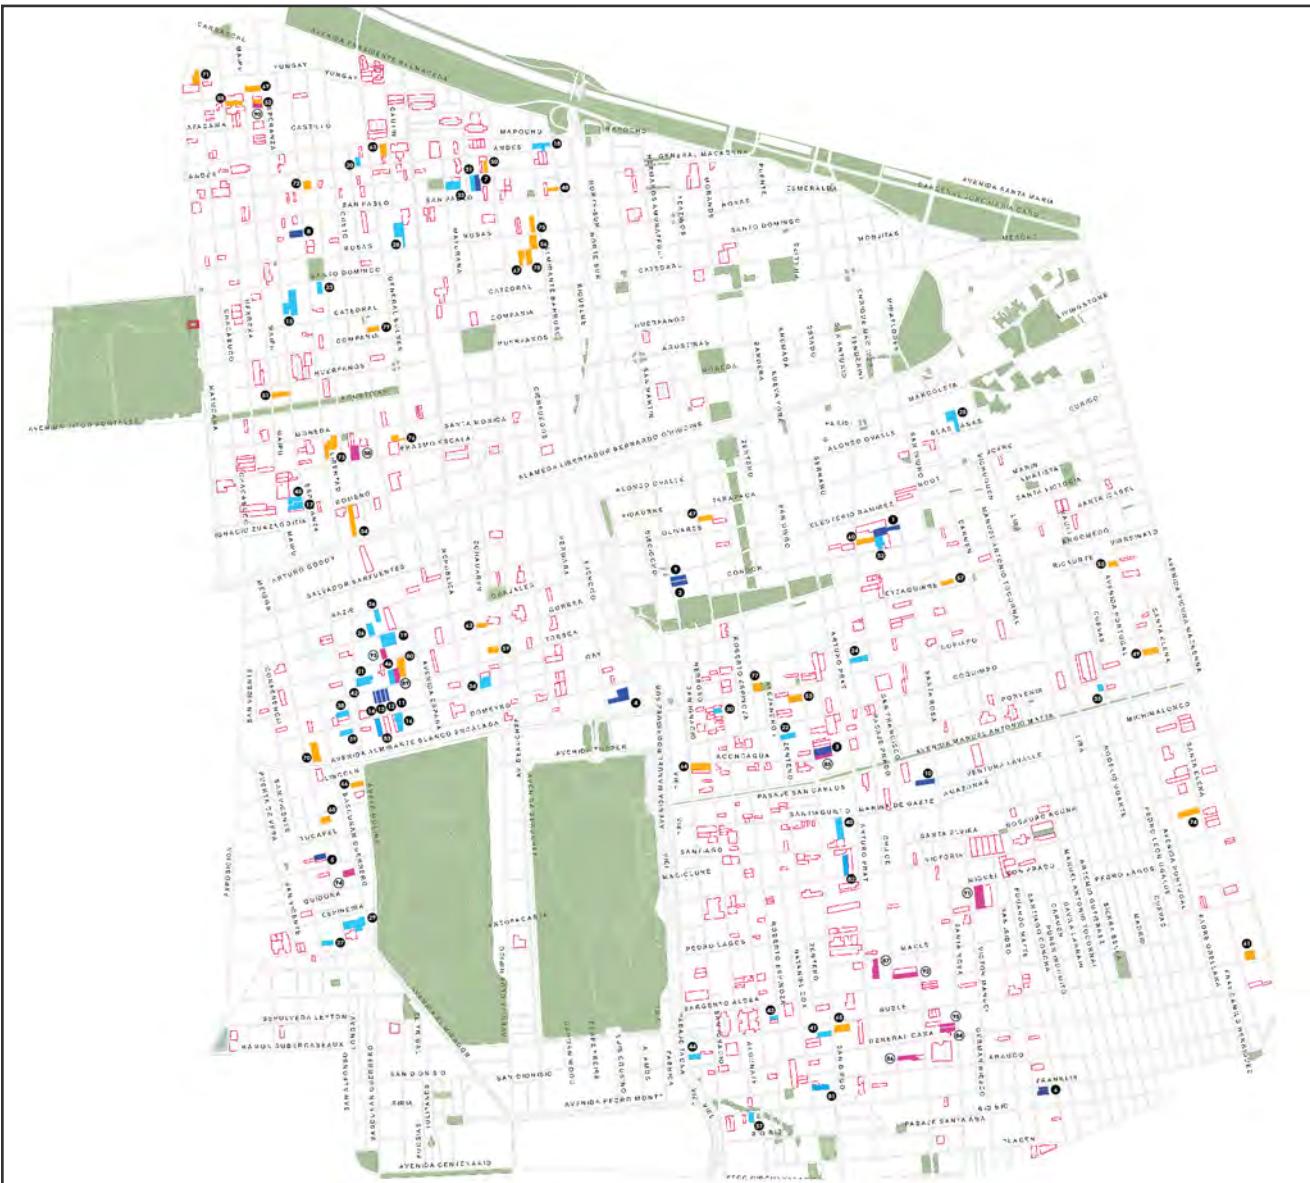
## 4.1. PLANO 1: ESTADO DE AVANCE DEL PROGRAMA

A nivel de resultados, el Programa de cités logró generar el 14,9% de su avance durante su fase piloto en 2014, generando intervención en 14 cités. Así podemos indicar que en sus fases regulares el resultado fue el siguiente; en la fase regular 2015 alcanzó un 34% más de avance, con la intervención en 32 comunidades. Durante el 2016 generó un incremento del 38,3% de su muestra, logrando sumar 37 intervenciones. Dentro de ello se forma un total parcial de 94 comunidades intervenidas con obras de mejoramiento en diferentes áreas.
